№ INFORME 079850-001-1

OBJETO ENSAYO DE RESISTENCIA AL FUEGO

SEGÚN EN 1634-1:2014+A1:2018

MUESTRA ENSAYADA CORTINA CORTAFUEGO CON SISTEMA DE IRRIGACIÓN

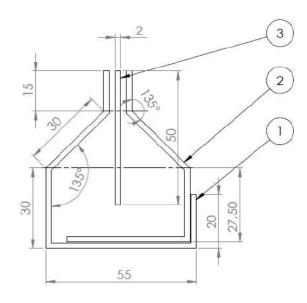
CONTRAPESO Material Chapa Cincada

Espesor de chapa 2 (mm)

Dimensiones Detalle 1

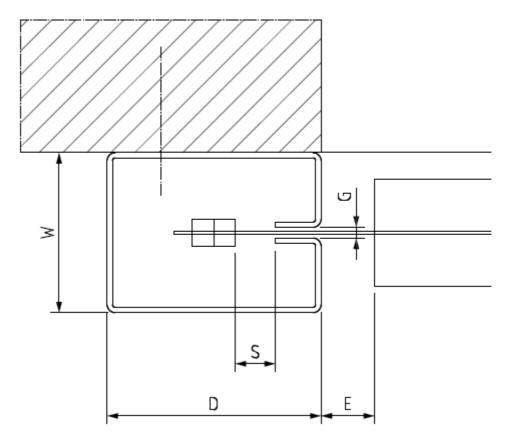
Holguras

Puntos de medida.

Las holguras medidas en la muestra ensayada son las siguientes:

W: 55 mm D: 85 mm E: 2 mm S: 10 mm G: 11 mm

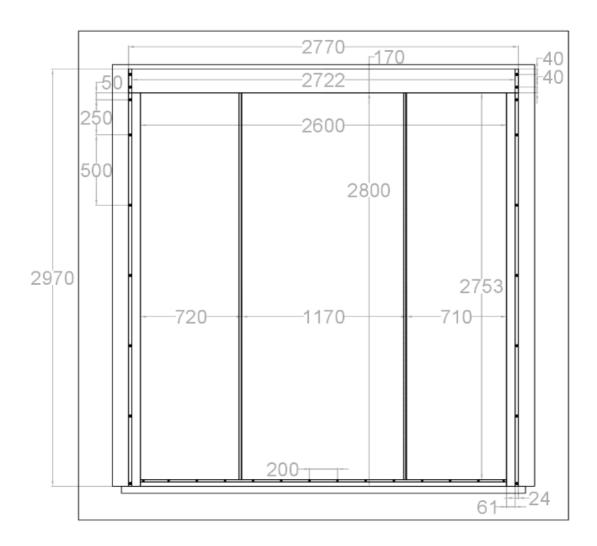
Figura 1 – Denominación y cotas principales.

No a escala, Dimensiones en mm

DIMENSIONES	Anchura paso libr	e 2600 mm
-------------	-------------------	-----------

Altura paso libre 2800 mm

Anchura total 2770 mm

Altura total 2970 mm

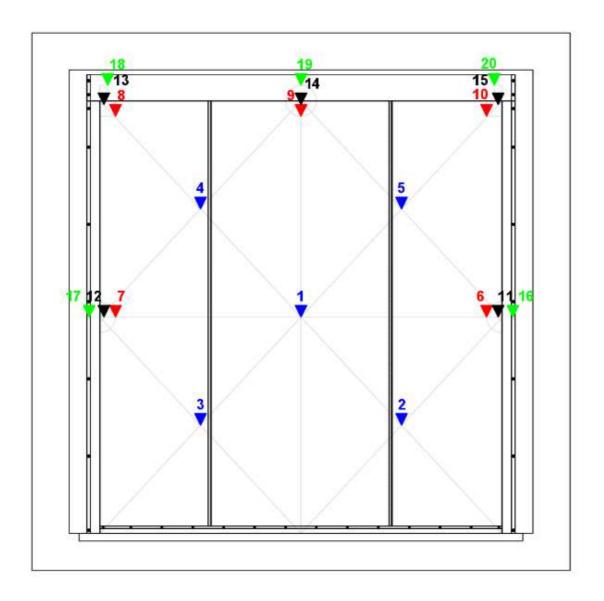
Figura 2 – Disposición de los equipos de medida en muestra.

Azul: termopares para la medición de la temperatura máxima y media.
Rojo: termopares para la medición de la temperatura máxima criterio I₂.
Negro: termopares para la medición de la temperatura máxima criterio I₁.
Verde: termopares para la medición de la temperatura máxima en el marco.

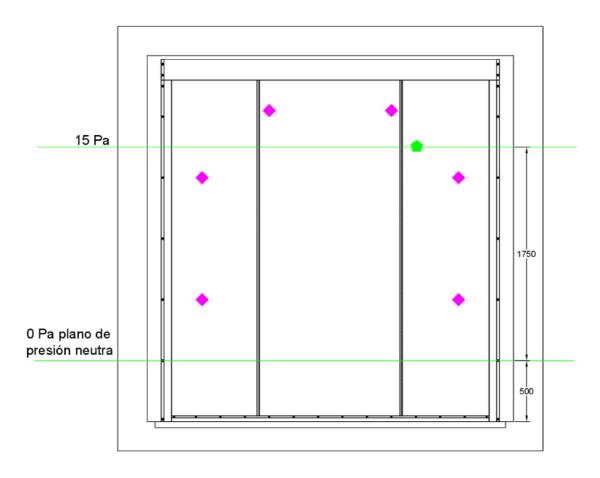
Figura 3 – Situación de los equipos de medida y presión del horno.

- Sensor de presión
- **♦** Termopar del horno

No a escala, Dimensiones en mm

De acuerdo a la figura 3 del anexo 1 debe

medirse una presión en el sensor de:

$P_{sensor} = P_{ensayo} + (8.5 \times d_{sensor})$

$P_{sensor} = 0 Pa + (8.5 Pa/m \times 1.750 m)$

$P_{sensor} \approx 15 \ Pa +/- 2 \ Pa$

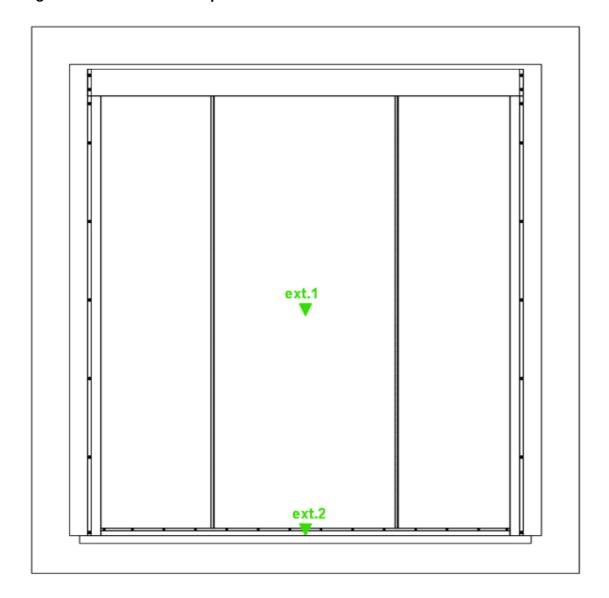
Figura 4 - Situación de los puntos de medida de deformación.

Punto de medida de deformación mediante extensómetro

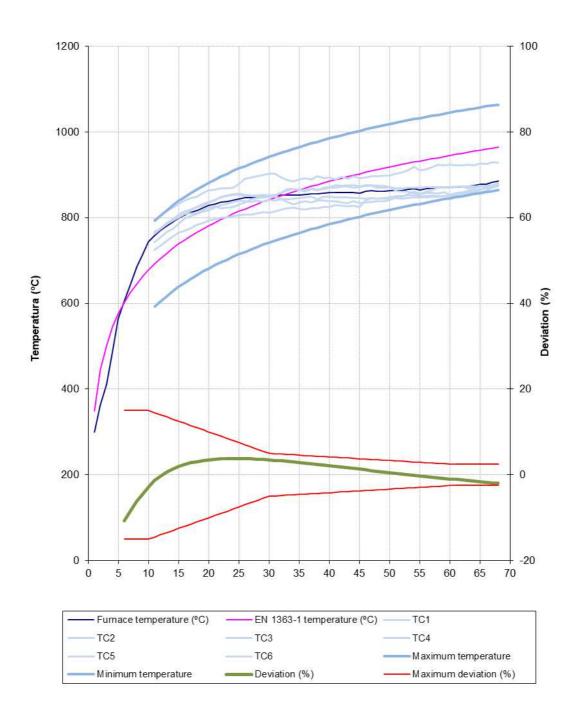
Gráfico 1: Evolución de la temperatura en el horno.

Temperatura del horno Según el programa térmico presente en

5.1.1 de [A].

$T=345 \log_{10}(8t+1)+20.$

Motivo de parada del ensayo El horno no cumple con la curva de

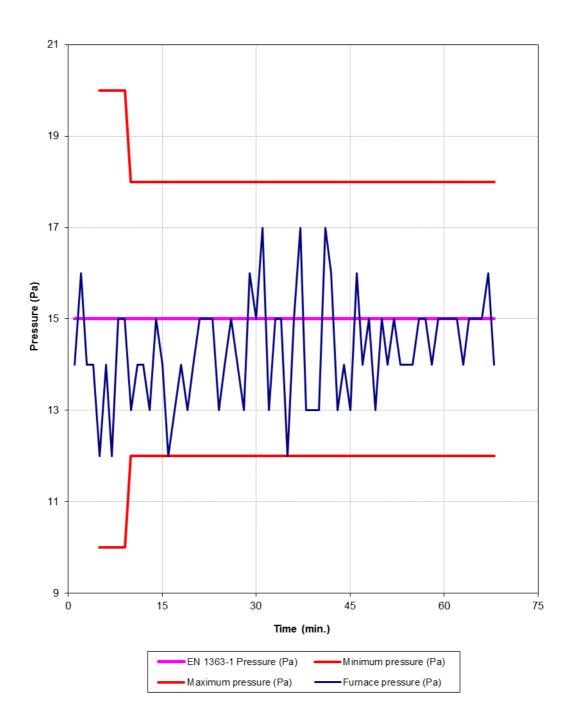
Gráfico 2: Evolución de la presión dentro del horno.

Presión en el interior del horno Durante el transcurso del ensayo se ha

mantenido una presión a 500 mm del suelo

teórico del elemento de 0 Pa.

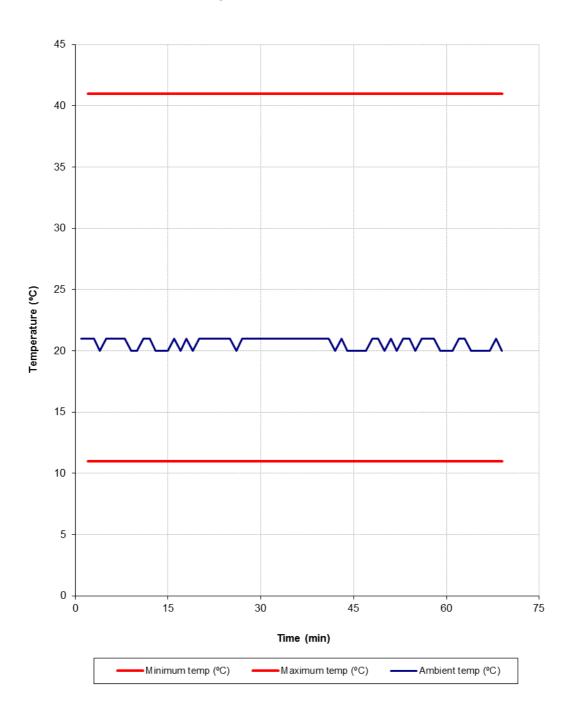
Gráfico 3: Evolución de la temperatura ambiente.

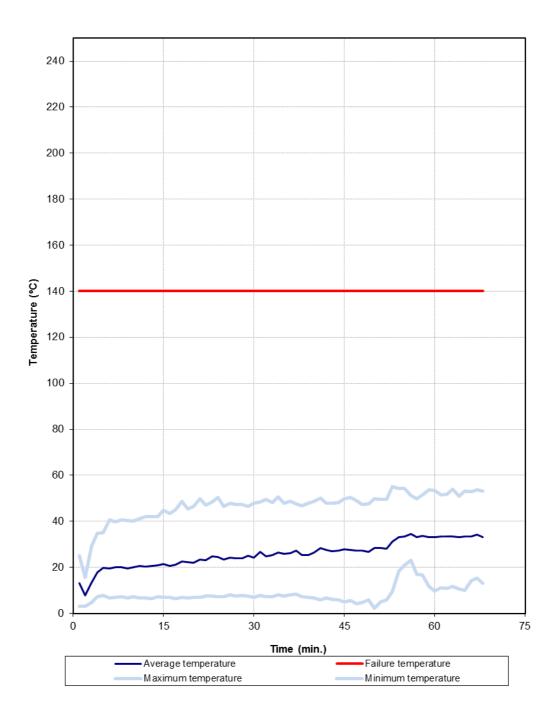
Gráfico 4: Temperatura media en la hoja.

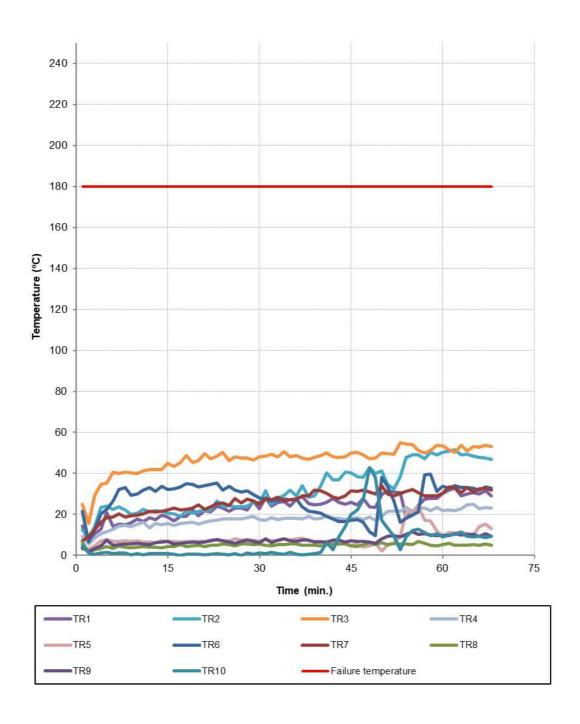
Gráfico 5: Temperaturas máximas en la hoja, procedimiento normal.

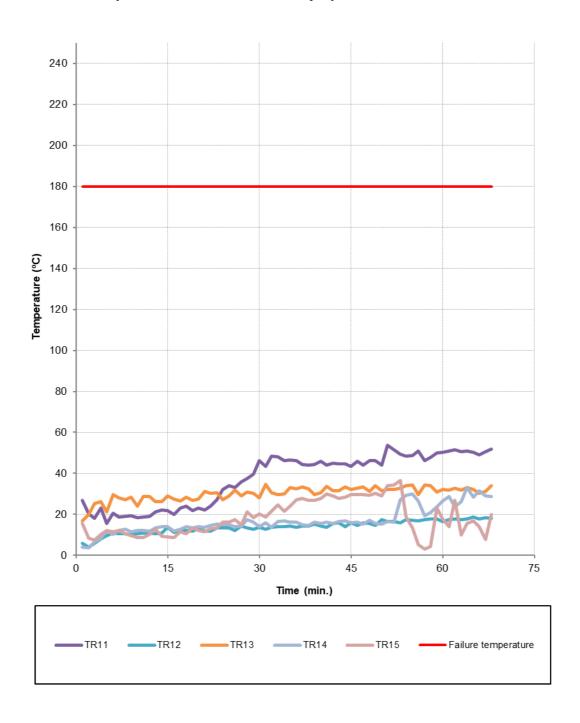
Gráfico 6: Temperaturas máximas en la hoja, procedimiento adicional.

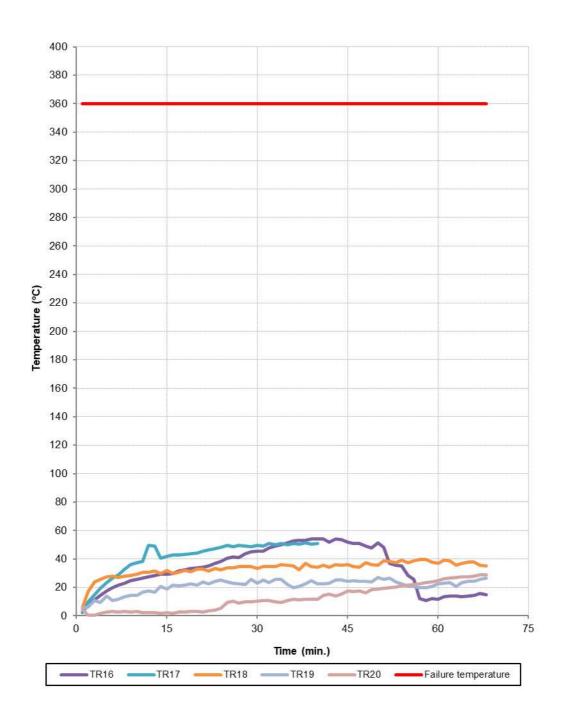
Gráfico 7: Temperaturas máximas en el marco.

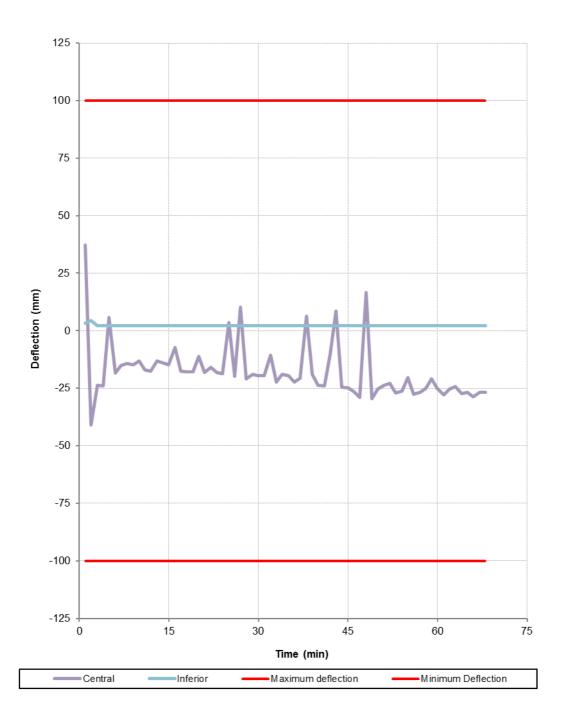
Gráfico 8: Deformación máxima.

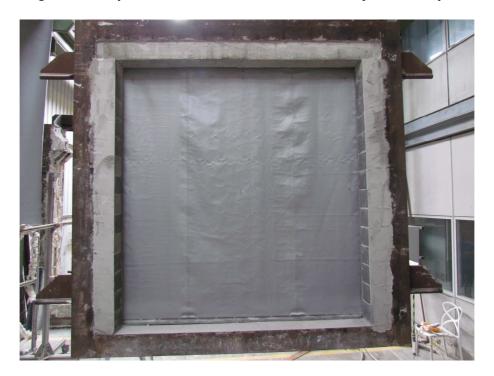
Fotografía 1: Aspecto de la muestra antes del ensayo, cara expuesta.

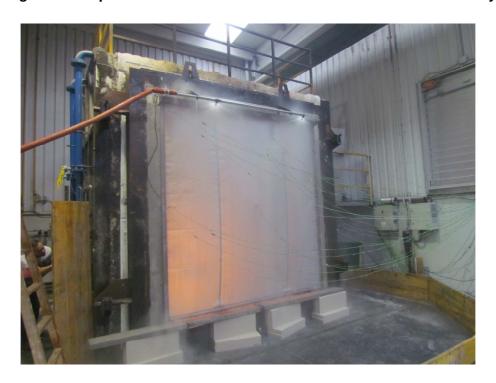
Fotografía 2: Aspecto de la muestra en los momentos iniciales del ensayo.

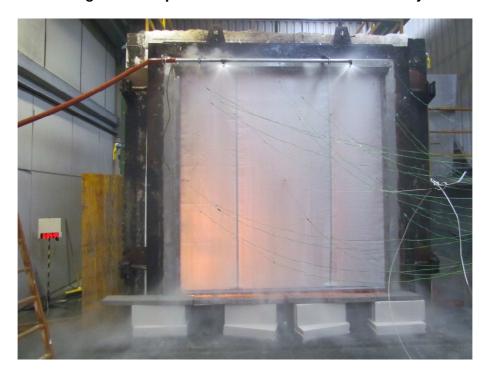
Fotografía 3: Aspecto de la muestra durante el ensayo.

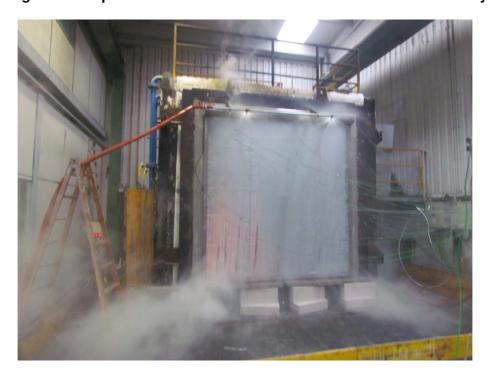
Fotografía 4: Aspecto de la muestra en los momentos finales del ensayo.
